**ANTEPROJETO ARQUITETÓNICO DE REABILITAÇÃO DO CINE E LOCAIS  
ADJACENTES DO CLUBE DESPORTIVO FERROVIA DO HUAMBO**

**Trabalho de conclusão do curso em licenciatura em a Arquitetura e Urbanismo, apresentado por Augusto Veríssimo Victor dos Santos em 2021, Orientado pelo Professor Titular, Ph.D Arqº Carlos Alberto Odio Soto.**

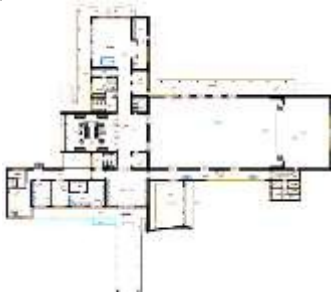
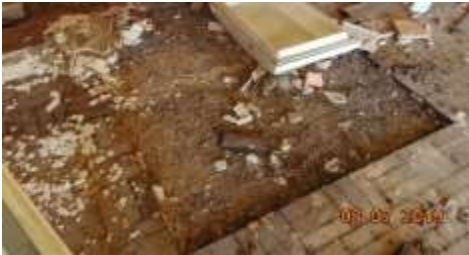
| <b>Tabela 3.1: Local de deterioração dos pisos</b> | | |
|---|---|---|
| <b>Deteriorações</b> | <ul style="list-style-type: none"> <li>• Degradação do pavimento por falta de manutenção</li> <li>• Degradação por irrigação de água pela cobertura (esta irrigação já foi reparada pela direcção do clube em alguns locais)</li> </ul> | |
| <b>Causas</b> | <ul style="list-style-type: none"> <li>• Umidade por irrigação</li> <li>• Falta de manutenção</li> </ul> | |
| <b>Agentes</b> | <ul style="list-style-type: none"> <li>• Umidade</li> <li>• Homem</li> </ul> | |

| <b>Tabela 3.1: Local de deterioração dos pisos</b> | | |
|---|---|---|
| <b>Soluções</b> | <ul style="list-style-type: none"> <li>• Substituição de alguns elementos no pavimento quer seja em madeira ou mosaico</li> <li>• Usar a lixadeira elétrica para retirar a cera antiga nos tacos</li> <li>• Usar lixas e massa para recuperar a madeira</li> <li>• Pintar os tacos com verniz</li> </ul> | |

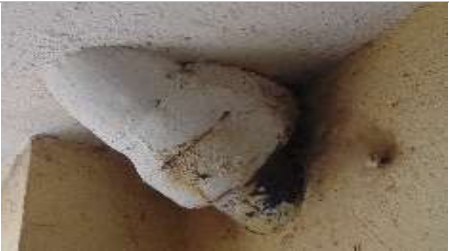
**Tabela 3.2: Deterioração das paredes internas**

| <b>Deteriorações</b> | <ul style="list-style-type: none"> <li>• Degradação dos muros</li> <li>• Destruição das canalizações elétrica e sanitária</li> <li>• Desprendimento das camadas de acabamento</li> <li>• Eflorescência branca</li> <li>• Crostas negras</li> <li>• Aparecimento de mofo e fungos sobre as paredes</li> </ul> | |
| <b>Causas</b> | <ul style="list-style-type: none"> <li>• Umidade (água)</li> <li>• Sais solúveis (água)</li> <li>• Fungos (agentes biológicos)</li> <li>• Deformações do suporte (acções mecânicas)</li> <li>• Falta de manutenção (acção do homem)</li> <li>• Vandalismo (acção do homem)</li> </ul> | |
| <b>Agentes</b> | <ul style="list-style-type: none"> <li>• Umidade por capilaridade e infiltração</li> <li>• Homem</li> </ul> | |

| <b>Soluções</b> | <ul style="list-style-type: none"> <li>• Instalar as canalizações</li> <li>• Retirar as camadas das paredes que estão deterioradas</li> <li>• Eliminar os pontos de infiltração e usar aditivos de impermeabilização para argamassas</li> <li>• Usar tintas de silicato para a impermeabilidade</li> </ul> | |

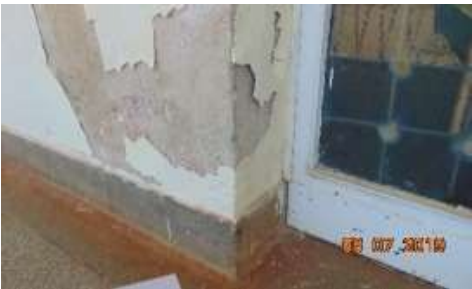
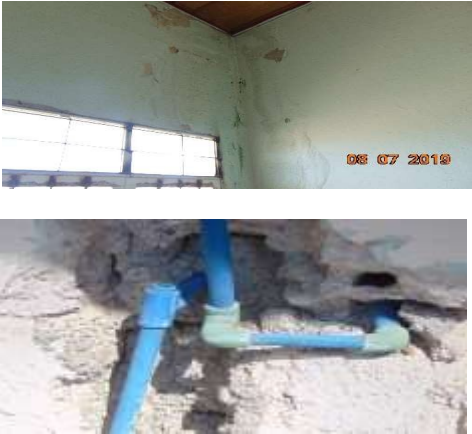
| Tabela 3.3: Deterioração das paredes internas | | |
|---|---|---|
| <b>Deteriorações</b> | <ul style="list-style-type: none"> <li>• Degradação dos muros</li> <li>• Destruição das canalizações elétrica e sanitária</li> <li>• Desprendimento das camadas de acabamento</li> <li>• Eflorescência branca</li> <li>• Crostas negras</li> <li>• Aparecimento de mofo e fungos sobre as paredes</li> </ul> | |
| <b>Causas</b> | <ul style="list-style-type: none"> <li>• Umidade (água)</li> <li>• Sais solúveis (água)</li> <li>• Fungos (agentes biológicos)</li> <li>• Deformações do suporte (acções mecânicas)</li> <li>• Falta de manutenção (acção do homem)</li> <li>• Vandalismo (acção do homem)</li> </ul> | |
| <b>Agentes</b> | <ul style="list-style-type: none"> <li>• Umidade por capilaridade</li> <li>• Homem</li> </ul> | |

| Tabela 3.3: Deterioração das paredes internas | | |
|---|---|---|
| <b>Soluções</b> | <ul style="list-style-type: none"> <li>• Drenar o perímetro da edificação</li> <li>• Aplicar o isolamento por meio de uma membrana plástica ou asfáltica</li> <li>• Aplicar a impermeabilizante seguida de água corrida.</li> <li>• Pintar a parede com tinta anti mofo e bolor</li> </ul> | |

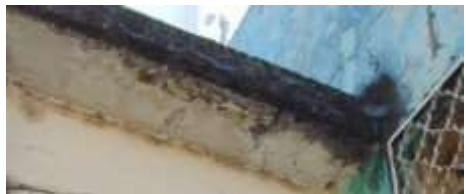
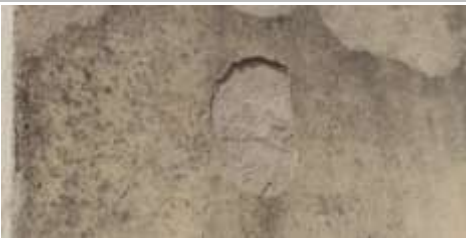
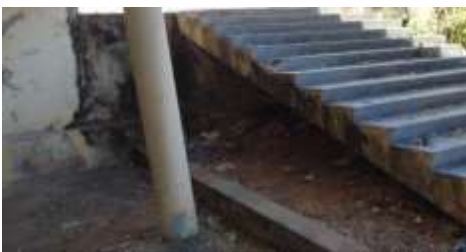
**Tabela 3.4: Deterioração das fachadas**

| <b>Deteriorações</b> | <ul style="list-style-type: none"> <li>• Degradação Das paredes</li> <li>• Desprendimento das camadas de acabamento</li> <li>• Eflorescência com crostas negras</li> <li>• Aparecimento de mofo e fungos sobre as paredes</li> </ul> | |
| <b>Causas</b> | <ul style="list-style-type: none"> <li>• Umidade (água)</li> <li>• Sais solúveis (água)</li> <li>• Fungos (agentes biológicos)</li> <li>• Deformações do suporte (acções mecânicas)</li> <li>• Falta de manutenção (acção do homem)</li> <li>• Vandalismo (acção do homem)</li> </ul> | |
| <b>Agentes</b> | <ul style="list-style-type: none"> <li>• Umidade por capilaridade</li> <li>• Homem</li> <li>• Agentes atmosféricos</li> </ul> | |

| <b>Soluções</b> | <ul style="list-style-type: none"> <li>• Instalar as canalizações</li> <li>• Retirar as camadas das paredes que estão deterioradas</li> <li>• Eliminar os pontos de infiltração e usar aditivos de impermeabilização para argamassas</li> <li>• Usar tintas de silicato para a impermeabilidade</li> <li>• Melhorar a drenagem das águas na cobertura</li> </ul> | |

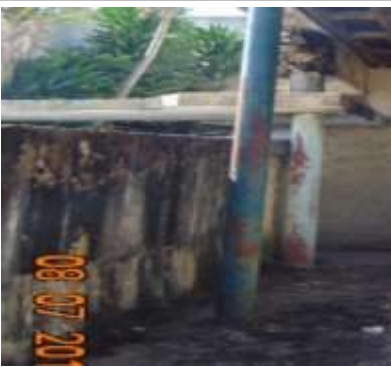
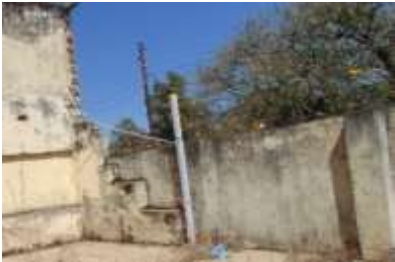
**Tabela 3.5: Deterioração das fachadas**

| <b>Deteriorações</b> | <ul style="list-style-type: none"> <li>• Degradação das paredes</li> <li>• Desprendimento das camadas de acabamento</li> <li>• Eflorescência com crostas negras</li> <li>• Aparecimento de mofo e fungos sobre as paredes</li> </ul> | |
| <b>Causas</b> | <ul style="list-style-type: none"> <li>• Umidade (água)</li> <li>• Sais solúveis (água)</li> <li>• Fungos (agentes biológicos)</li> <li>• Deformações do suporte (acções mecânicas)</li> <li>• Falta de manutenção (acção do homem)</li> <li>• Vandalismo (acção do homem)</li> </ul> | |
| <b>Agentes</b> | <ul style="list-style-type: none"> <li>• Umidade por capilaridade</li> <li>• Homem</li> <li>• Agentes atmosféricos</li> </ul> | |

| <b>Soluções</b> | <ul style="list-style-type: none"> <li>• Instalar as canalizações</li> <li>• Retirar as camadas das paredes que estão deterioradas</li> <li>• Eliminar os pontos de infiltração e usar aditivos de impermeabilização para argamassas</li> <li>• Usar tintas de silicato para a impermeabilidade</li> <li>• Melhorar a drenagem das águas na cobertura</li> </ul> | <br> |

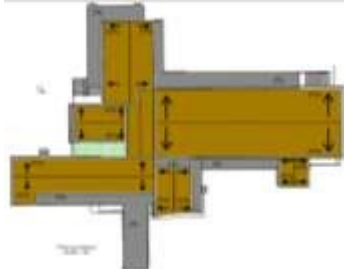
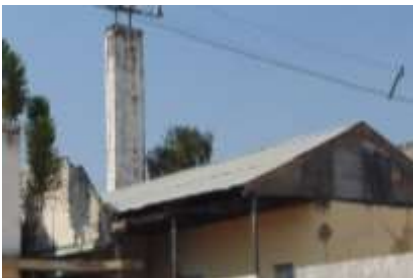
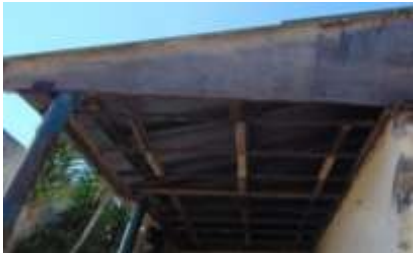
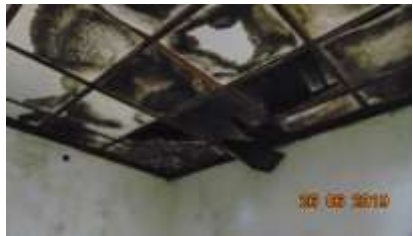
**Tabela 3.6: Deterioração da cobertura e o teto falso**

| <b>Deteriorações</b> | <ul style="list-style-type: none"> <li>• Alguns furos na cobertura</li> <li>• Oxidação de algumas asnas metálicas</li> <li>• Podrificação de algumas peças no teto falso</li> </ul> | |
| <b>Causas</b> | <ul style="list-style-type: none"> <li>• Sais solúveis (água)</li> <li>• Fungos (agentes biológicos)</li> <li>• Falta de manutenção (acção do homem)</li> <li>• Vandalismo (acção do homem)</li> </ul> | |
| <b>Agentes</b> | <ul style="list-style-type: none"> <li>• Umidade por infiltração</li> <li>• Homem</li> <li>• Agentes atmosféricos</li> </ul> | |

| <b>Soluções</b> | <ul style="list-style-type: none"> <li>• Substituição de chapas em locais identificados</li> <li>• Pintar as asnas oxidadas</li> <li>• Substituir as peças podres em madeira e gesso bem como o teto falso em pvc na sala de cinema.</li> <li>• Usar o pladur (gesso cartonado ou gesso laminado) para o teto falso</li> </ul> | |

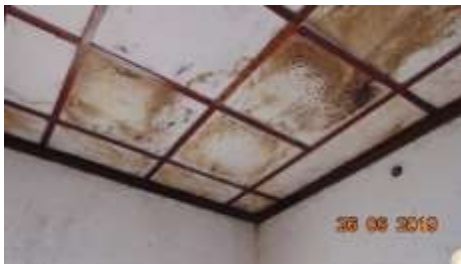
**Tabela 3.7: Deterioração da cobertura e o teto falso**

| <b>Deteriorações</b> | <ul style="list-style-type: none"> <li>• Alguns furos na cobertura</li> <li>• Oxidação de algumas asnas metálicas</li> <li>• Podrificação de algumas peças no teto falso</li> </ul> | |
| <b>Causas</b> | <ul style="list-style-type: none"> <li>• Sais solúveis (água)</li> <li>• Fungos (agentes biológicos)</li> <li>• Falta de manutenção (acção do homem)</li> <li>• Vandalismo (acção do homem)</li> </ul> | |
| <b>Agentes</b> | <ul style="list-style-type: none"> <li>• Umidade por infiltração</li> <li>• Homem</li> <li>• Agentes atmosféricos</li> </ul> | |

| <b>Soluções</b> | <ul style="list-style-type: none"> <li>• Substituição de chapas em locais identificados</li> <li>• Pintar as asnas oxidadas</li> <li>• Substituir as peças podres em madeira e gesso bem como o teto falso em PVC na sala de de cinema</li> <li>• Usar o pladur (gesso cartonado ou gesso laminado) para o teto falso</li> </ul> | |

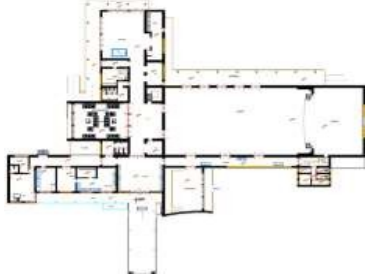
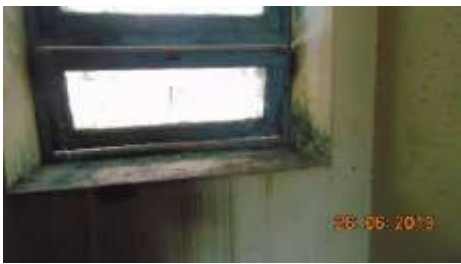
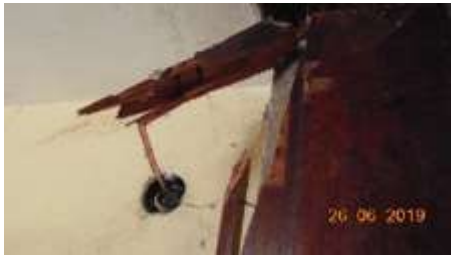
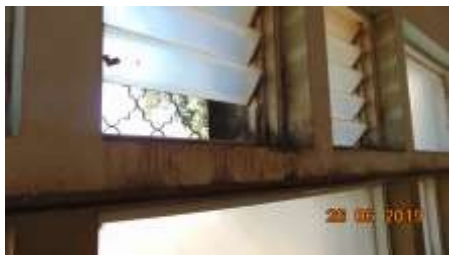
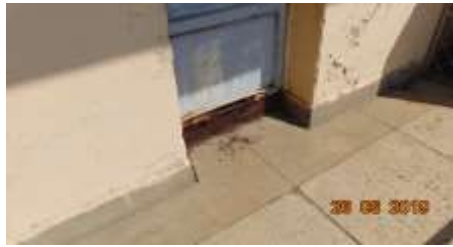
| Tabela 3.8: Deterioração da carpintaria | | |
|---|---|---|
| <b>Deteriorações</b> | <ul style="list-style-type: none"> <li>• Oxidação das portas ou janelas em metal</li> <li>• Podridão das janelas ou portas em madeira</li> <li>• Quebra de vidros em algumas janelas</li> </ul> | |
| <b>Causas</b> | <ul style="list-style-type: none"> <li>• Sais solúveis (água)</li> <li>• Fungos (agentes biológicos)</li> <li>• Falta de manutenção (acção do homem)</li> <li>• Vandalismo (acção do homem)</li> </ul> | |
| <b>Agentes</b> | <ul style="list-style-type: none"> <li>• Umidade por infiltração</li> <li>• Homem</li> <li>• Agentes atmosféricos</li> </ul> | |

| Tabela 3.8: Deterioração da carpintaria | | |
|---|---|---|
| <b>Soluções</b> | <ul style="list-style-type: none"> <li>• Substituição das janelas e portas danificadas</li> <li>• Lixar e pintar as portas e janelas de ferro</li> <li>• Pintar as portas e janelas de madeira</li> <li>• Substituir os vidros quebrados das portas e janelas</li> </ul> | <br> |
